El sistema antical electrónico Hostelería

Vulcan — la alternativa a los descalcificadores de agua

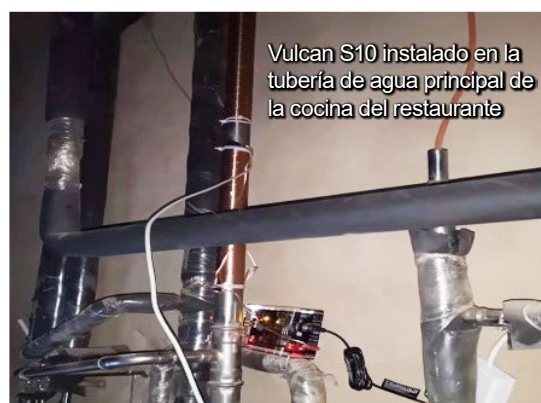
Vulcan S10 instalado en la tubería de agua principal de la cocina del restaurante

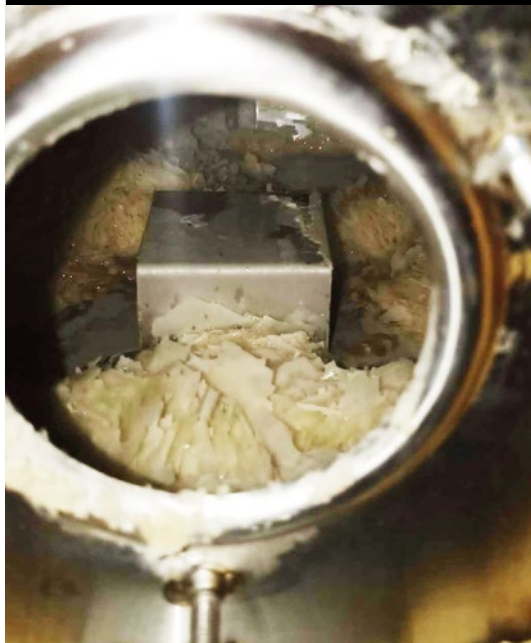
La vaporera antes del tratamiento

Habían escamas de cal que no pasaban por el agujero de desagüe de la vaporera. Para probar la eficacia del equipo Vulcan S10, no se procedió a ninguna limpieza antes de instalarlo.

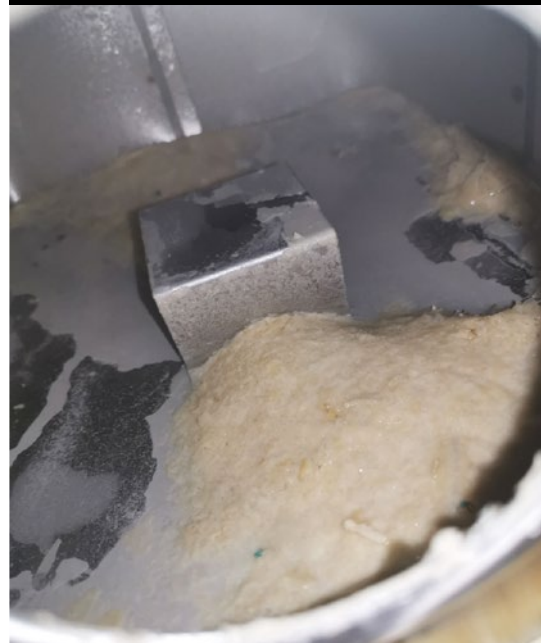
La vaporera después de 2 meses de uso de Vulcan S10

La cal se transformó completamente en polvo, por lo que no es necesario abrir la vaporera para limpiarla. Mediante la función normal de desagüe se puede mantener el depósito de agua caliente limpio y sin cal. Gracias a los buenos resultados obtenidos, realizaremos otra colaboración con Vulcan para los sistemas de suministro de agua y de aire acondicionado central del hotel.

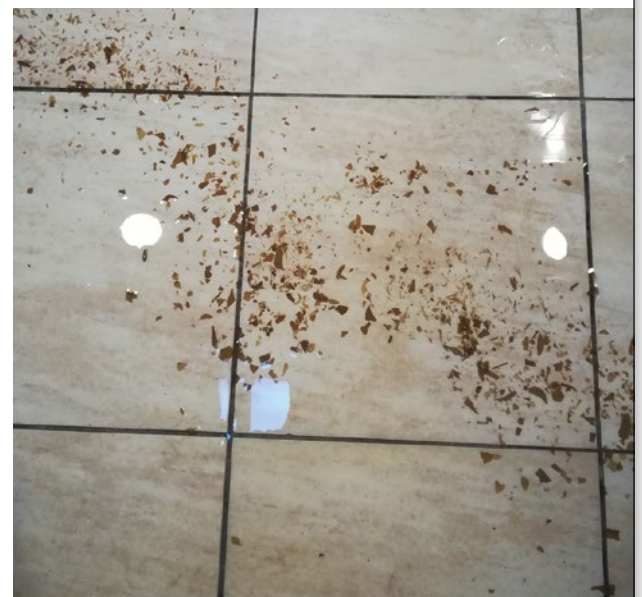
Las incrustaciones fueron eliminadas del vaporizador de la cocina china.

Un mes después de la instalación del equipo Vulcan S10, abrimos el desagüe de la cocina china y nos dimos cuenta de que las incrustaciones de cal se habían eliminado. En ese momento comparamos el desagüe de la cocina occidental, que no cuenta con el tratamiento Vulcan, y la cal no se había eliminado. El gerente del hotel está muy satisfecho con los resultados y ha decidido adquirir otro equipo Vulcan.

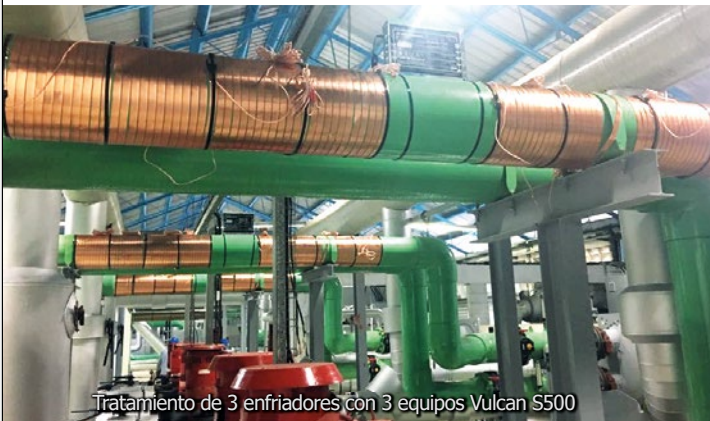
Tratamiento de 3 enfriadores con 3 equipos Vulcan S500

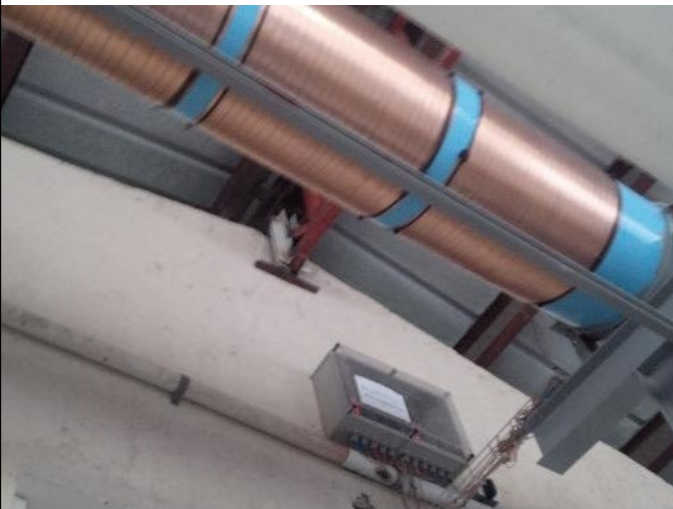
Cubierta protectora para Vulcan S500

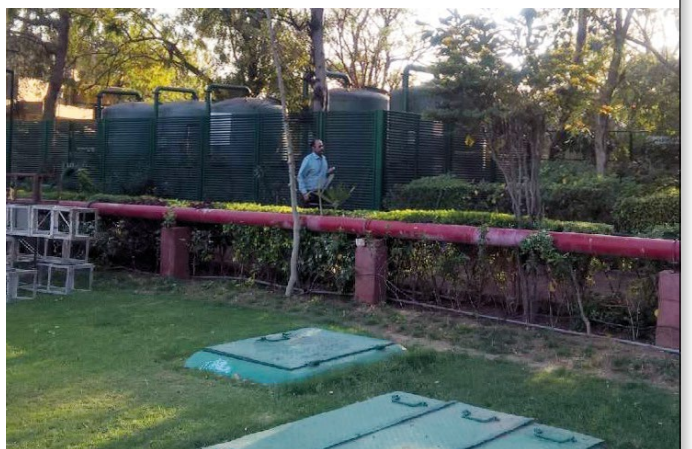
El descalcificador a base de sales fue reemplazado por un equipo Vulcan S100.

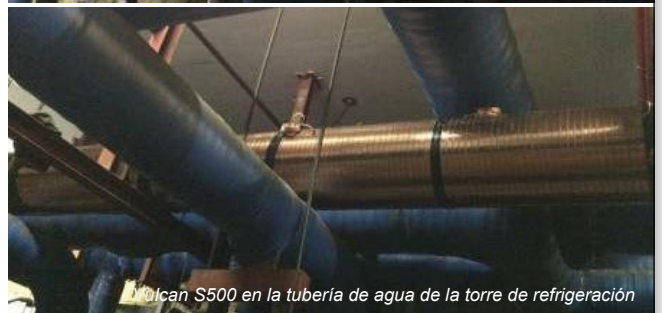
Vulcan S500 en la tubería de agua de la torre de refrigeración

Enfriador del condensador #3
Ø 67 cm, tubo Ø 7/8", longitud: 418 cm

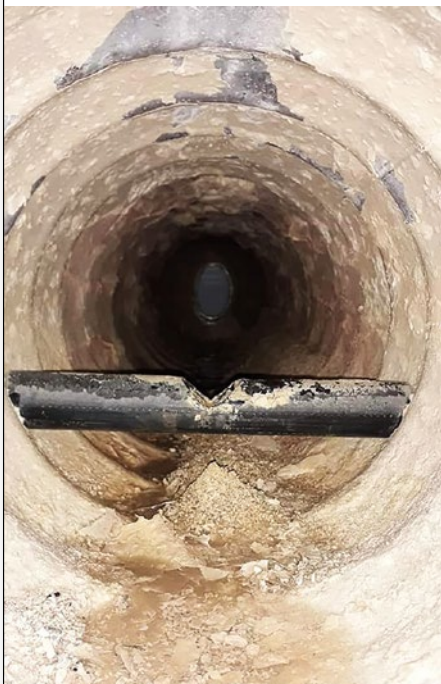
Después de **6 meses** de la instalación de Vulcan S25, la caldera se destapó: las incrustaciones de había ablandado y desprendido.

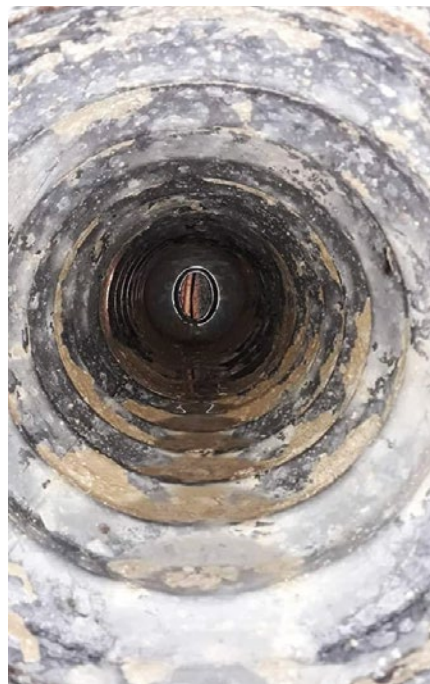
Los depósitos calcáreos se eliminaron fácilmente con una pistola de agua a presión.

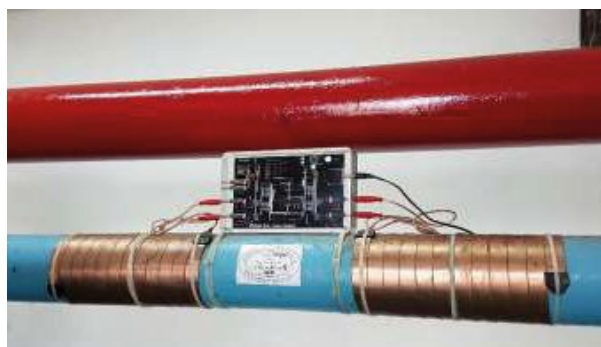
Instalación del sistema Antical Vulcan S25

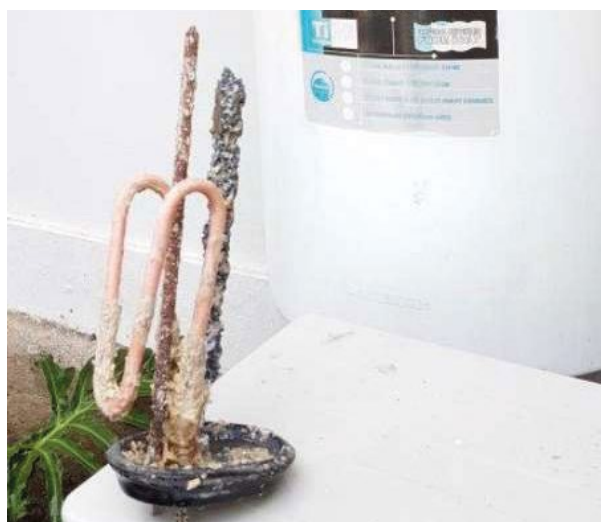
Tras la instalación del sistema anticalcáreo Vulcan, las incrustaciones pequeñas restantes son blandas y se eliminan fácilmente.

Se abrió uno de los calentadores de agua de una cabaña con vista al mar (foto) para su inspección y tenía muchas partículas de cal desprendidas en el fondo del tanque, algunas de las cuales aún estaban presentes en el elemento. Este calentador de agua no había sido programado para una inspección aleatoria desde la instalación de la unidad Vulcan en el complejo turístico.

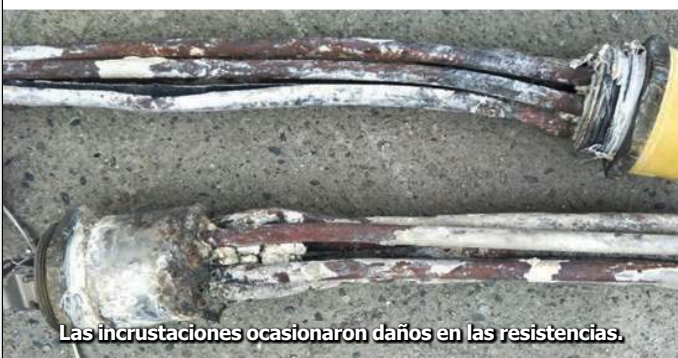
Las incrustaciones ocasionaron daños en las resistencias.

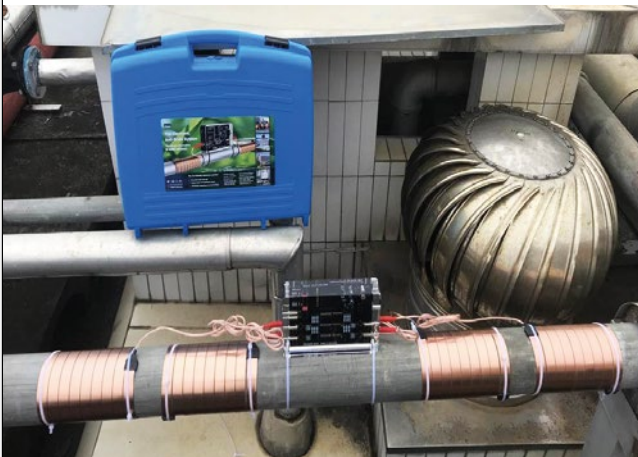
Vulcan S25 se instaló en la tubería principal de agua del edificio B de las habitaciones de huéspedes.

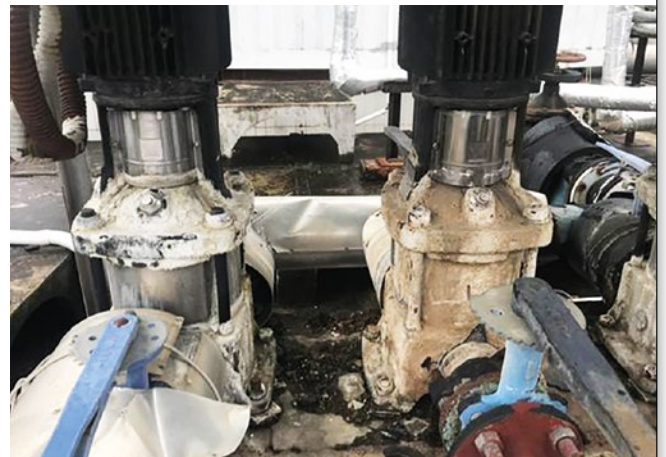
Izquierda: tubería (sin incrustaciones) después de 2 meses de instalación de Vulcan S25. Derecha: tubería sin tratamiento del agua.

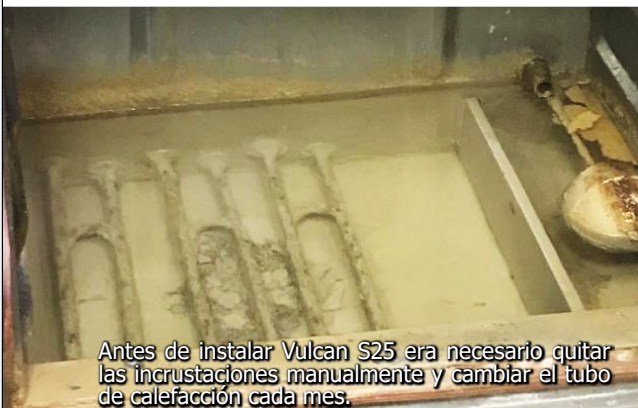
Antes de instalar Vulcan S25 era necesario quitar las incrustaciones manualmente y cambiar el tubo de calefacción cada mes.

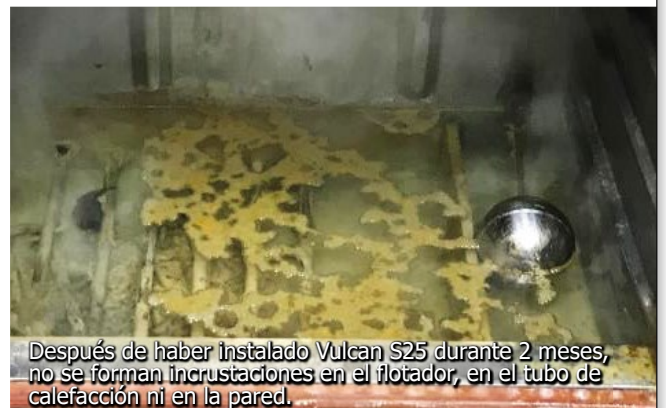
Después de haber instalado Vulcan S25 durante 2 meses, no se forman incrustaciones en el flotador, en el tubo de calefacción ni en la pared.

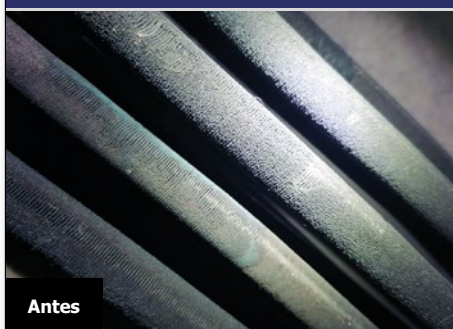
Antes

La dureza de las incrustaciones de cal entre las aletas afectaba la eficiencia de la transferencia de calor y la oxidación ocasionaba problemas en el agua.

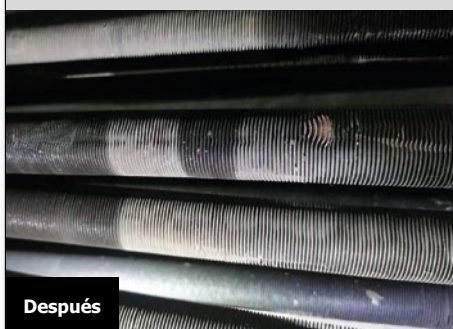
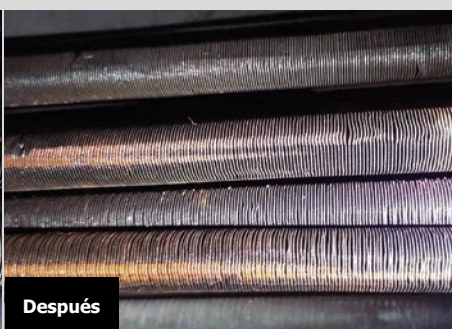
Después

No se realizó una limpieza de las aletas antes de instalar el equipo Vulcan S25. 10 meses después, se habían eliminado los depósitos calcáreos más duros entre las aletas y algunas partes se observaban limpias, incluso revelándose el color original del tubo de cobre. Con Vulcan ha mejorado la calidad de agua, ahorrándose energía y costos de realización de limpiezas manuales.

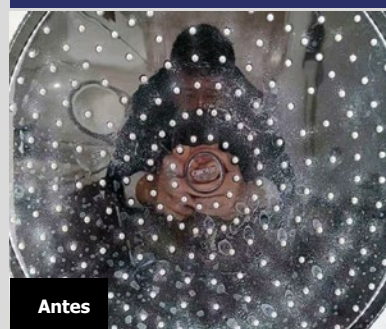
Antes

Después de usar los cabezales de ducha se formaba una capa de cal en la superficie que le daba una apariencia de suciedad.

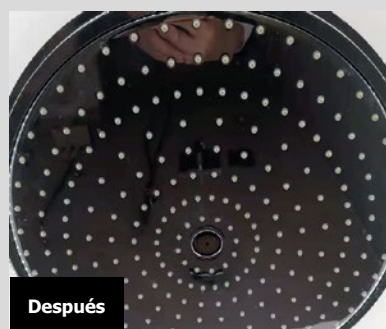
Después

Ya no se acumula cal en la superficie de los cabezales de ducha ni se obstruye la salida de agua. Esto permite ahorrar los costes del cambio y limpieza de las boquillas.
